Bericht zu den Grabungen im Nordzwinger der Oberen Burg Treuchtlingen 2006 und 2007

Bericht zu den Grabungen 2006 und 2007 auf der Burgruine in Treuchtlingen

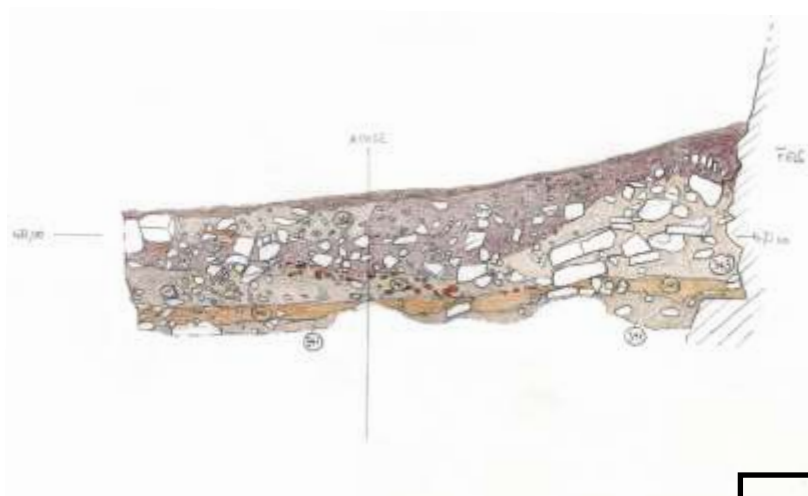
Profilplan 11

Schnitt 7, Fläche V
Ostprofil

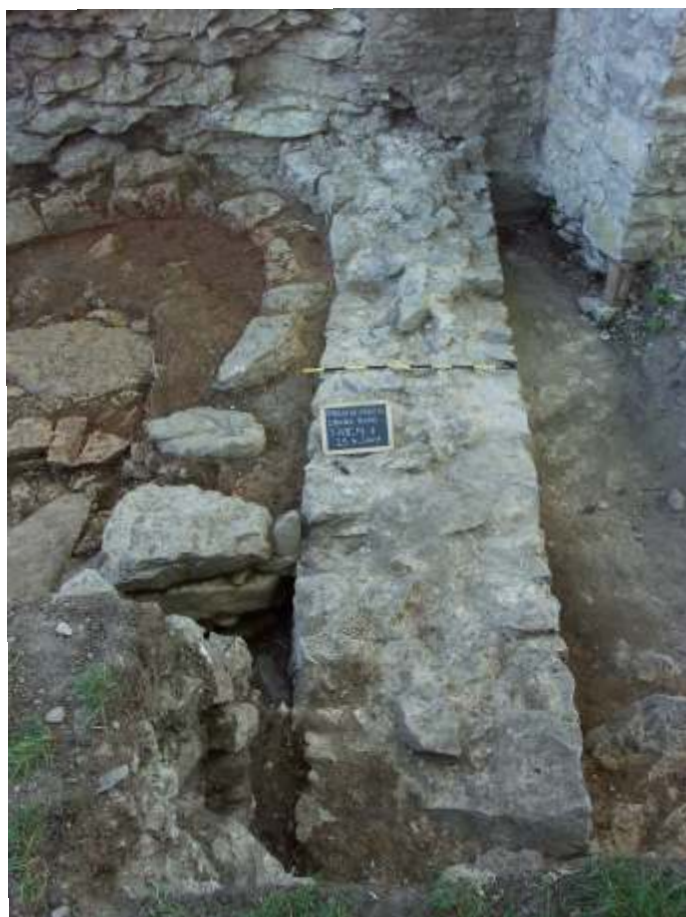
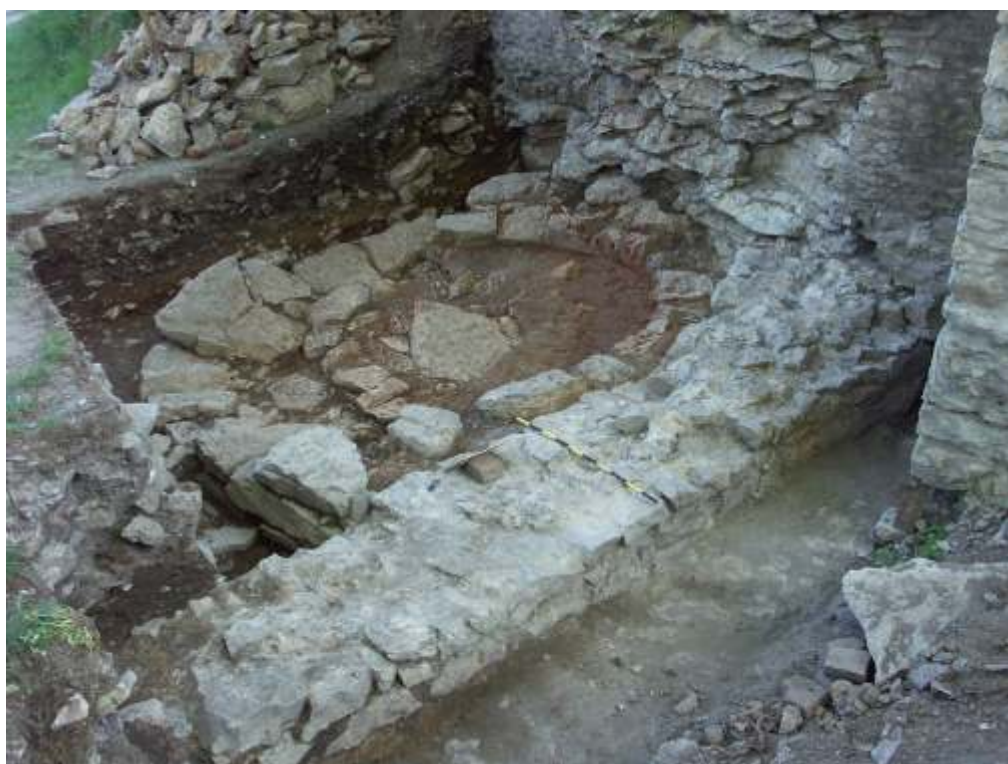
Schnitt 7/V Mauerbefund **254**

Unter dem jüngsten Nutzungsniveau waren ältere Befunde erhalten. Das Fundament der vom Burgfels aus nach Nordosten laufenden Mauer 254 konnte auf 4,5 m Länge freigelegt werden. Die ca. 0,9 m breite Mauer war aus Bruchsteinen des anstehenden Kalksteins errichtet, mit einem noch heute festen weißen Kalkmörtel vermauert und in der dokumentierten Westansicht noch maximal drei Schichten hoch erhalten. Mauertechnik und der verwendete Mörtel lassen vermuten, dass sie gleichzeitig mit den Mauern der Oberen Vorburg und des Südwingers sowie des Gewölbekellers am Anfang des 14. Jhs. entstand. Im Bereich des Burgfelsens ist sie auf dem anstehenden Fels aufgesetzt, nach NO fällt der Fels und die Mauer ist auf dem darüber befindlichen Verwitterungshorizont aus ockergelbem Lehm und Kalksteinbrocken gegründet. Der Fels fällt auch nach O hin ab, und die Mauer steht hier offenbar auf einer Stufe, da im Osten mehr Steinlagen erhalten sind. Der gewachsene Boden wurde hier bei der Grabung aus Platzgründen noch nicht erreicht.

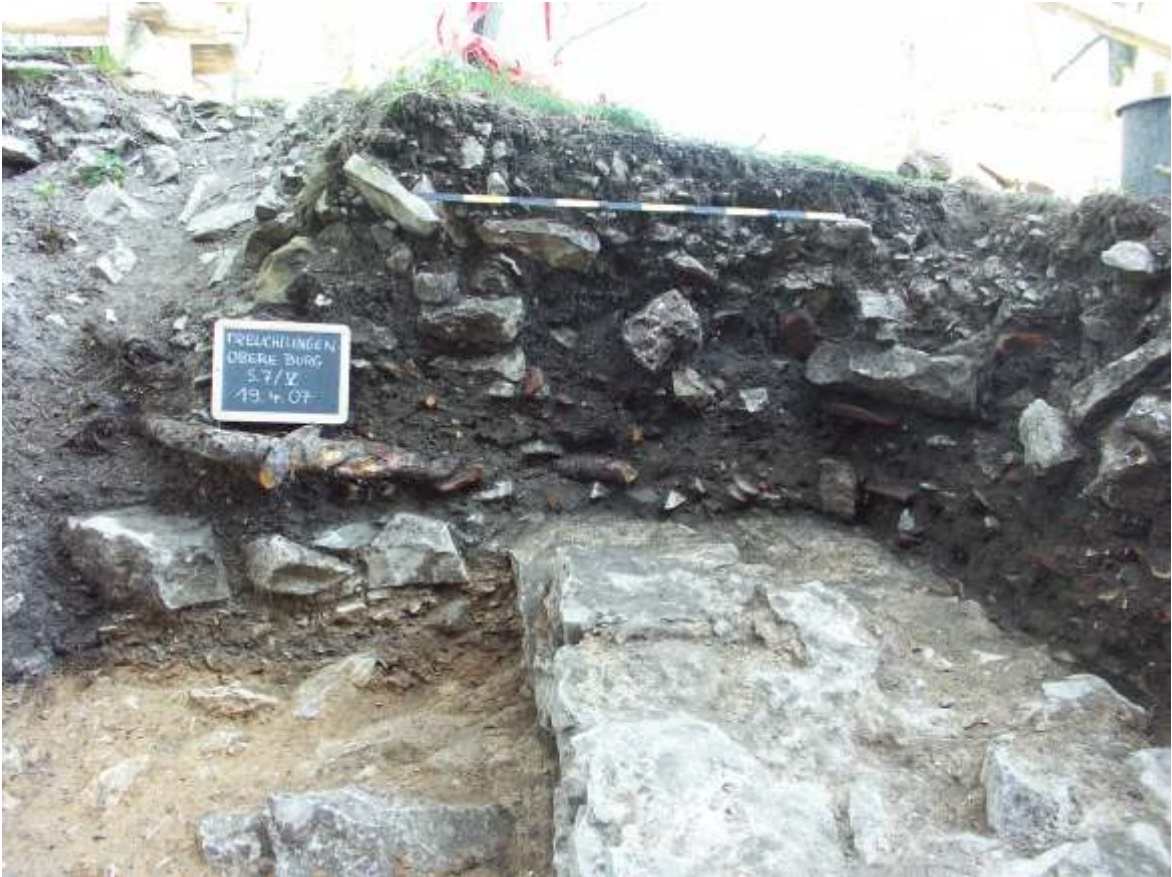
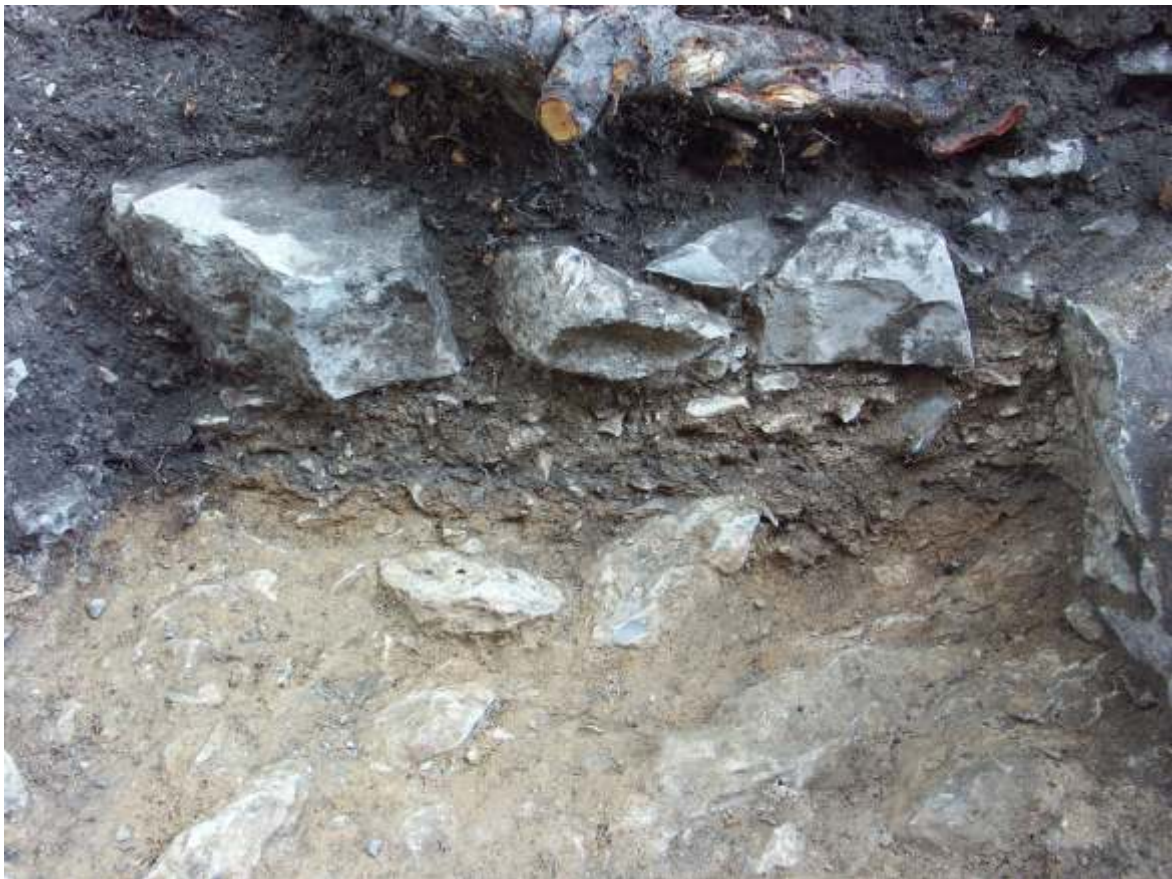
Schnitt 7/V, Nordprofil West und Befund 260

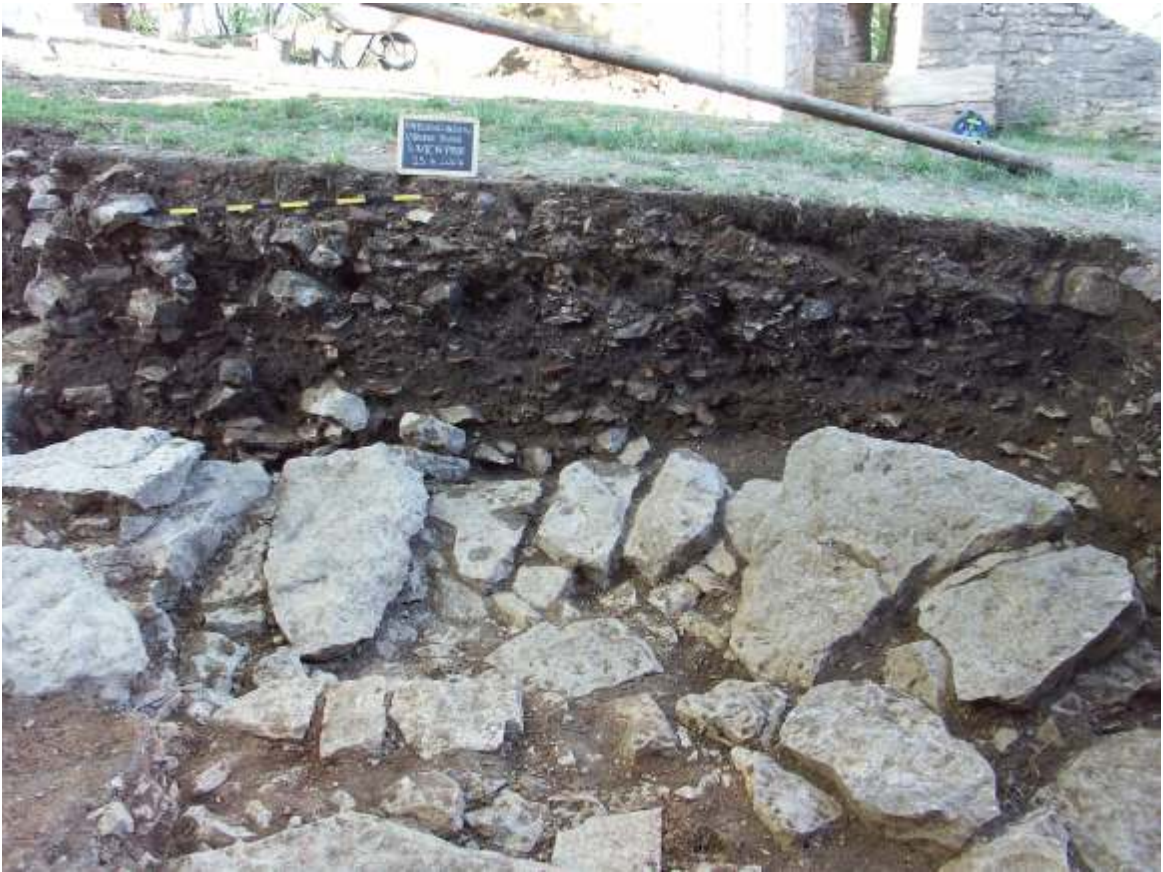
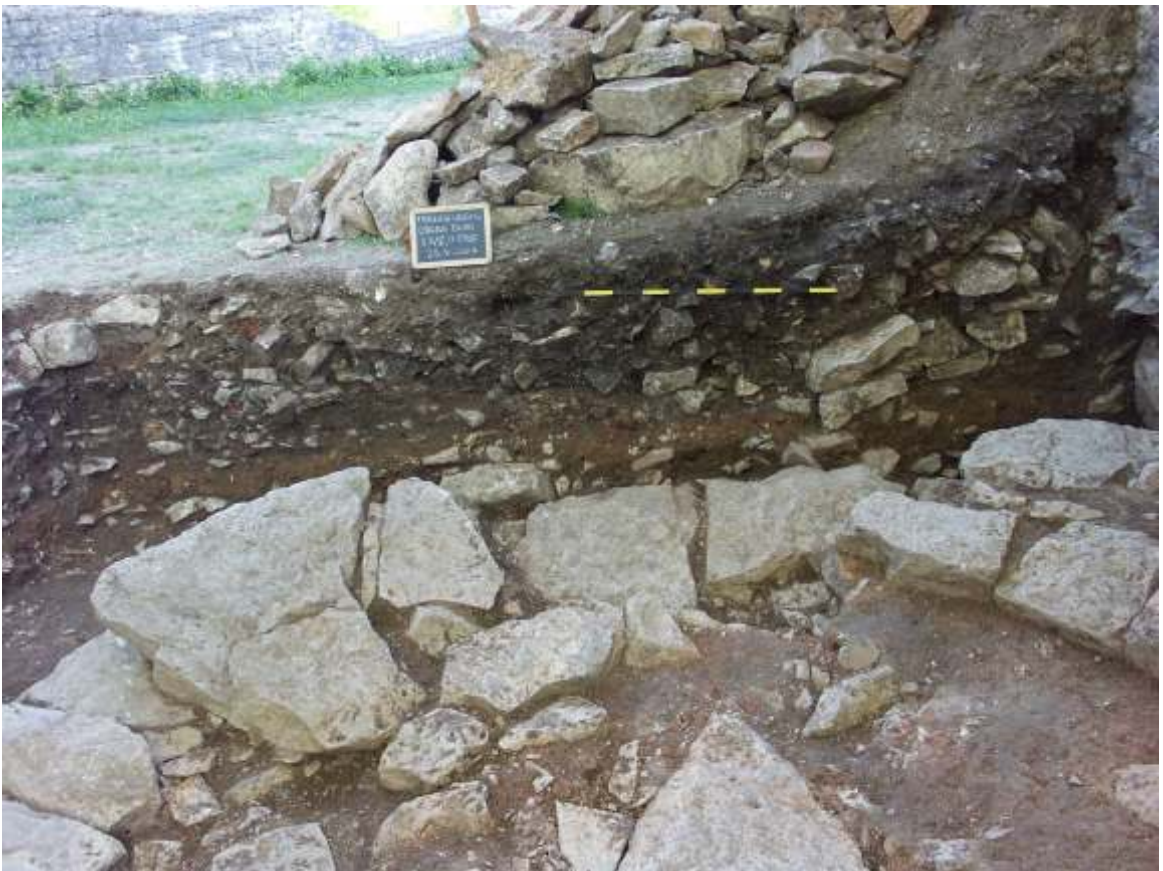
Schnitt 7/V, Nordprofil Ost und Ostprofil

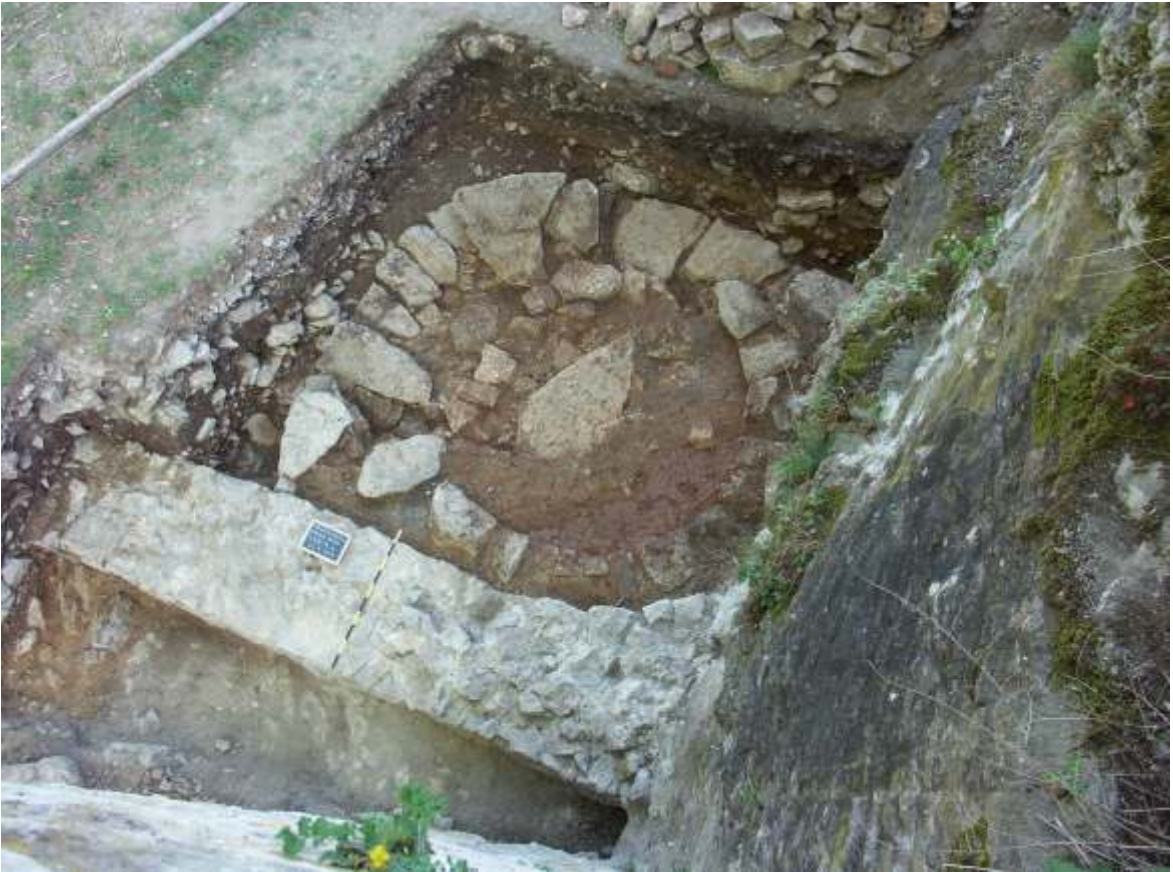
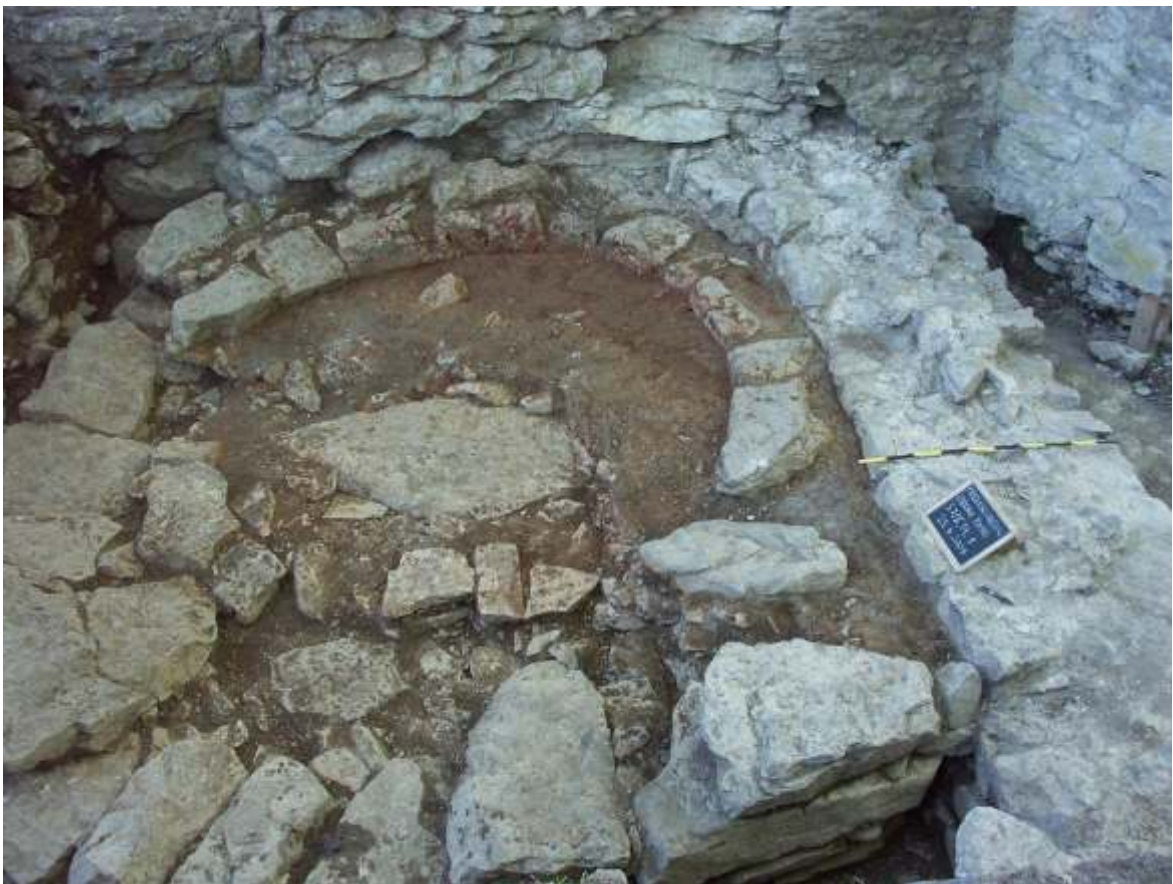
Schnitt 7/V, Planum

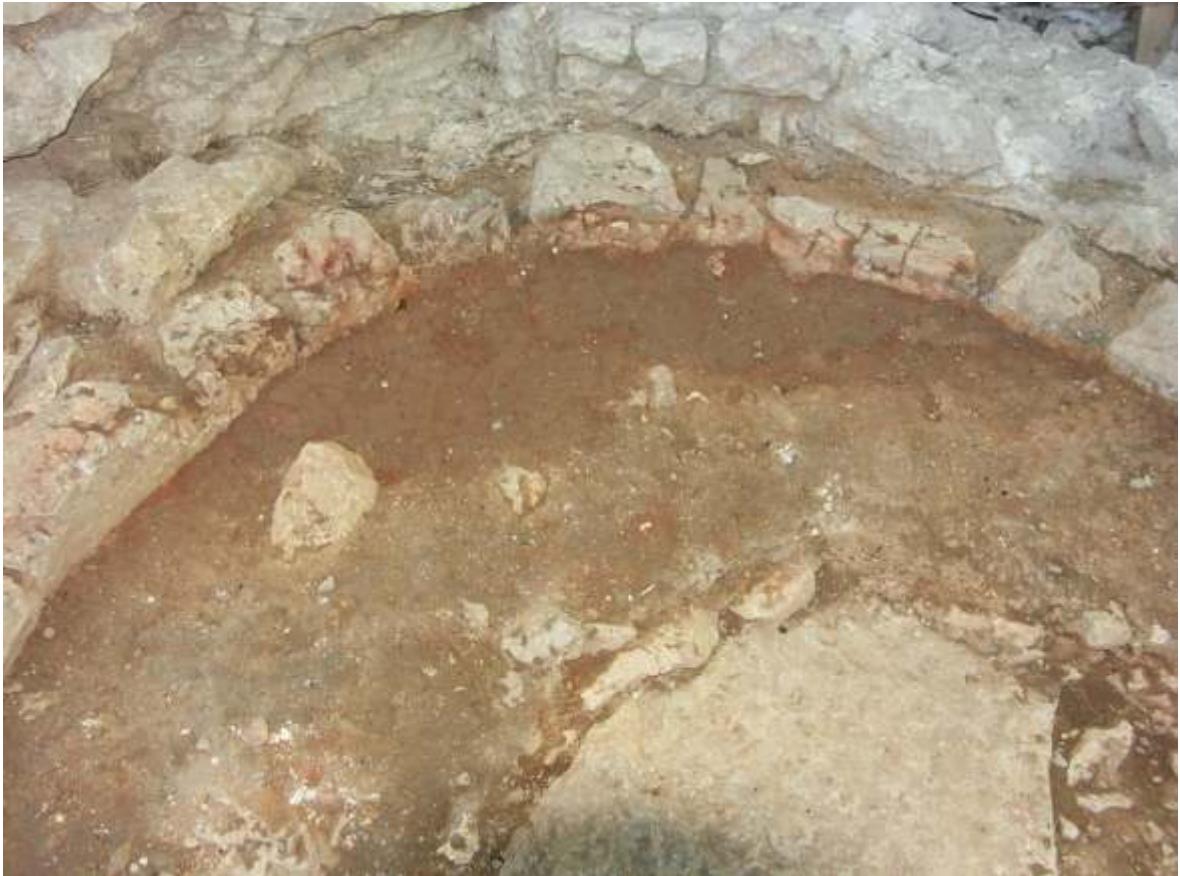
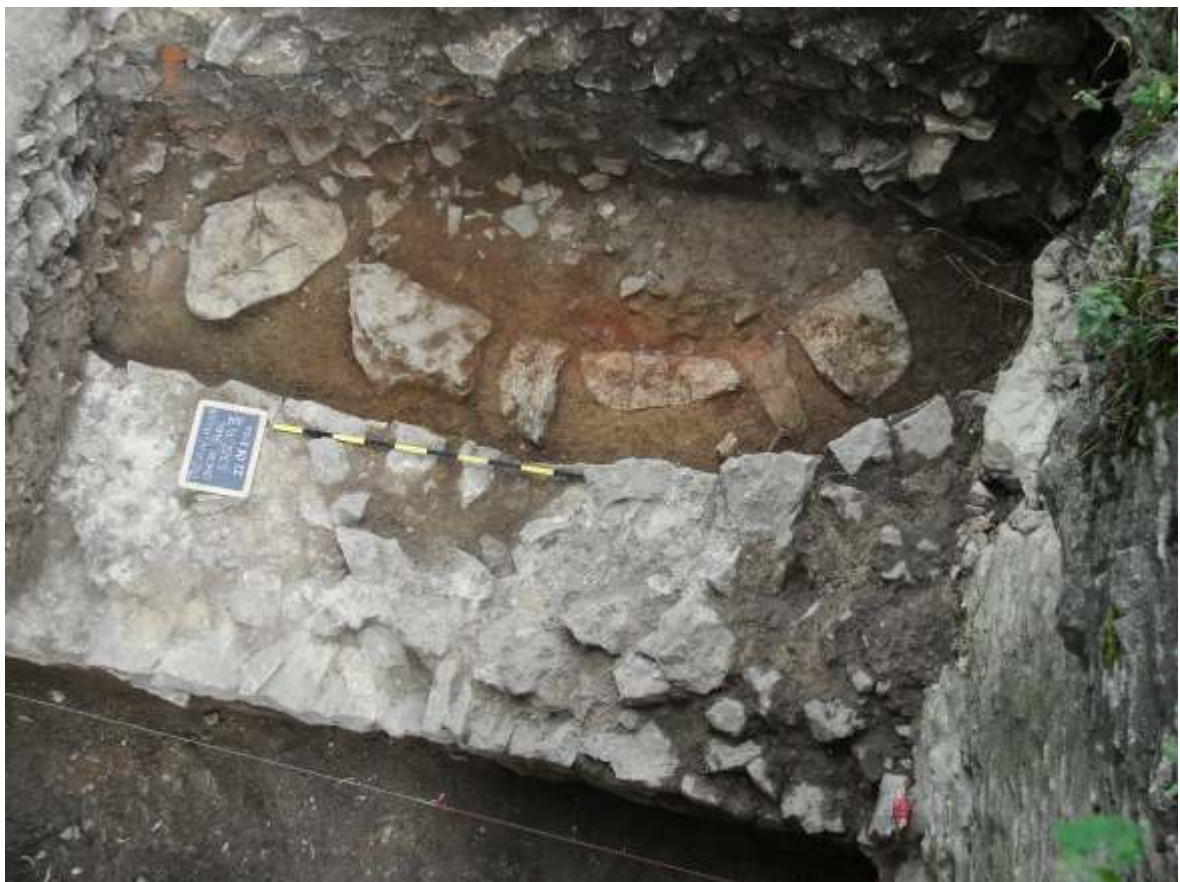
Schnitt 7/V, Befunde **334** und **344**, unten Grabungsfläche 2006

Direkt an Mauer 254 anschließend fand sich die nur noch am Burgfels erhaltene, offenbar ellipsenförmig angelegte Mauer 334, die in Lehm (Befund 336) gesetzt war. Die Breite der offenbar zweischalig angelegten Mauer betrug im Osten ca. 65 cm, im Westen war sie an Mauer 254 angebaut, die am Burgfels sogar die Krümmung von 334 aufnimmt. Die beiden Befunde sind somit gleichzeitig errichtet worden, womit sich die Frage stellt, warum hier ein Wechsel der Bautechnik erfolgte. Die Steine von 334 sind innen durch Feuereinwirkung gerötet und ein Rest des Bodens aus glatt gestrichenem Lehm (Befund 344) ist durch das Feuer rot verziegelt worden. Möglicherweise handelt es sich um die Reste eines großen Backofens.
